Inventario digital de deslizamientos de tierra y los depósitos provocados por éstos que causó el paso del huracán Mitch en Honduras.

Por Edwin L. Harp, Kirk W. Hagaman, Matthew D. Held, and Jonathan P. McKenna

Reporte de archivo abierto 02-61

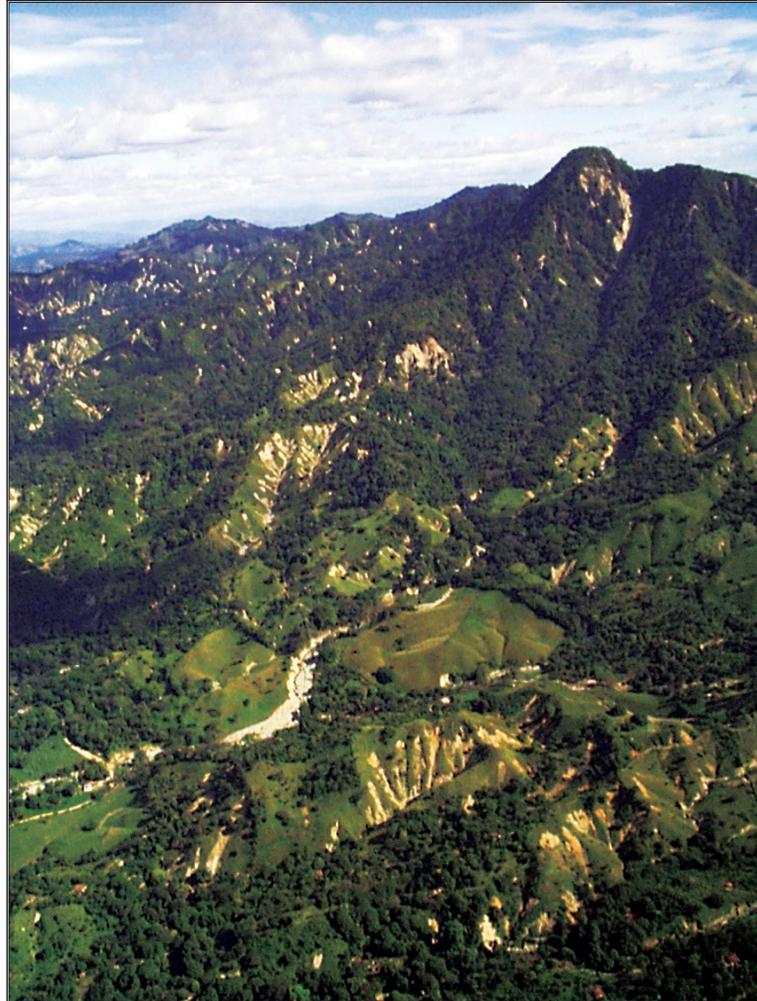
Figura 1.
Pendientes cerca
de Choluteca en
las que se pueden
apreciar elevadas
concentraciones
de flujos de
escombros.

Honduras, los totales e intensidades de precipitación pluvial mayores se experimentaron en la parte sur del país, cerca de Choluteca. Durante tres días, del 29 al 31 de octubre de 1998, el total de la precipitación pluvial de Choluteca rebasó los 900 mm. Es natural que las mayores concentraciones de deslizamientos de tierra se hayan localizado en esta área (figura 1).

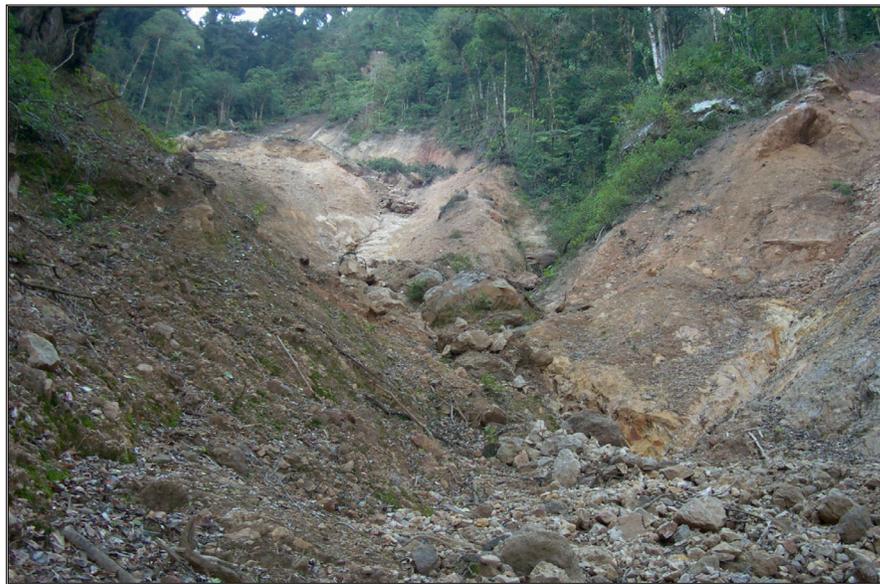
Figura 2. Grieta frontal del flujo de escombros del Cerro de Uyuca.

ros, o más. Al sureste de Zamorano, en el Valle de San Buenaventura, hubo muchos flujos de escombros que llegaron a rebasar los 4 km de longitud. El más largo de los flujos de escombros provocados en Honduras por el huracán Mitch se originó en el bosque nuboso de la parte alta de las pendientes del Cerro de Uyuca (figura 2), y se desplazó a través de una distancia de 7.5 km. En el extremo distal de este flujo, 68 viviendas del poblado de El Jicarito fueron destruidas (figura 3).

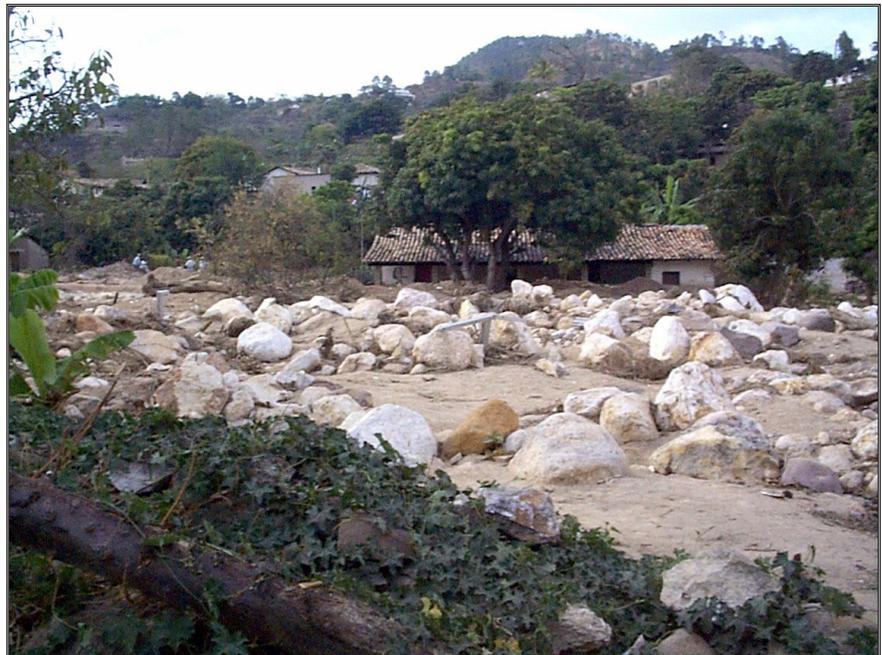
Figura 3. Extremo distal del flujo de escombros de la figura 2. Este flujo destruyó 68 viviendas después de desplazarse 7.5 km.

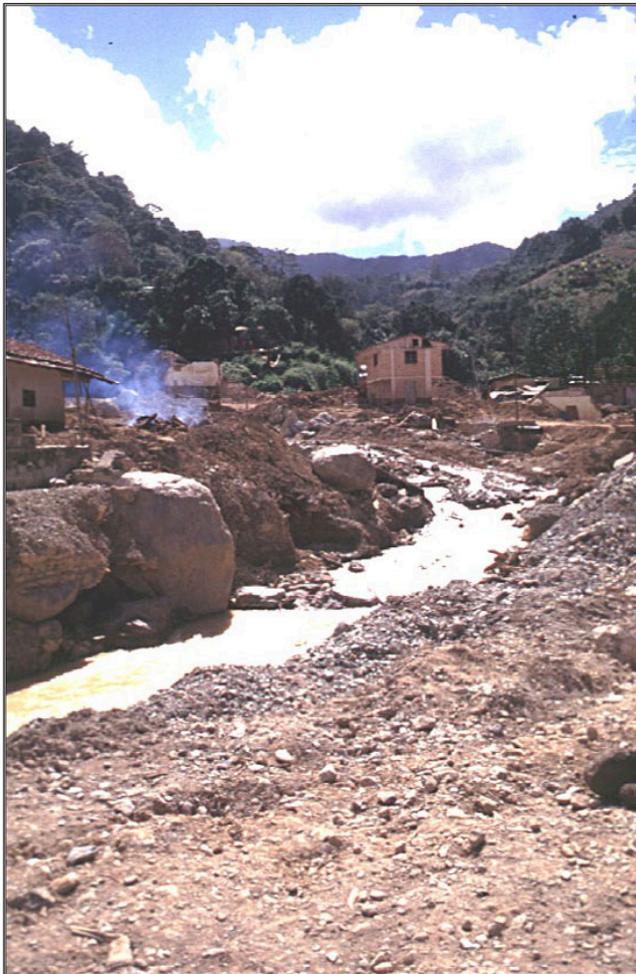
Figura 4. Trayectoria del flujo de escombros a su paso por San Juancito.

De manera similar, en el histórico pueblo minero de San Juancito, aproximadamente a 25 km al nordeste de Tegucigalpa, se produjeron varios flujos de escombros con largas trayectorias, en el bosque nuboso del Parque Nacional de La Tigra. Uno de estos flujos de escombros tuvo su origen en los residuos de uno de los tiros de la mina El Rosario. El hundimiento inicial desestabilizó la pendiente de un barranco, 150 m pendiente arriba del área de la fuente original; la caída de esta provocó el deslizamiento de un flujo de escombros que desgastó enteramente el barranco corriente abajo, tanto en su avance hacia el poblado, como a su paso por éste.

A su paso por el centro de dicho poblado, y un kilómetro más corriente abajo, el flujo de escombros destruyó numerosas viviendas y estructuras, una escuela entre otras.

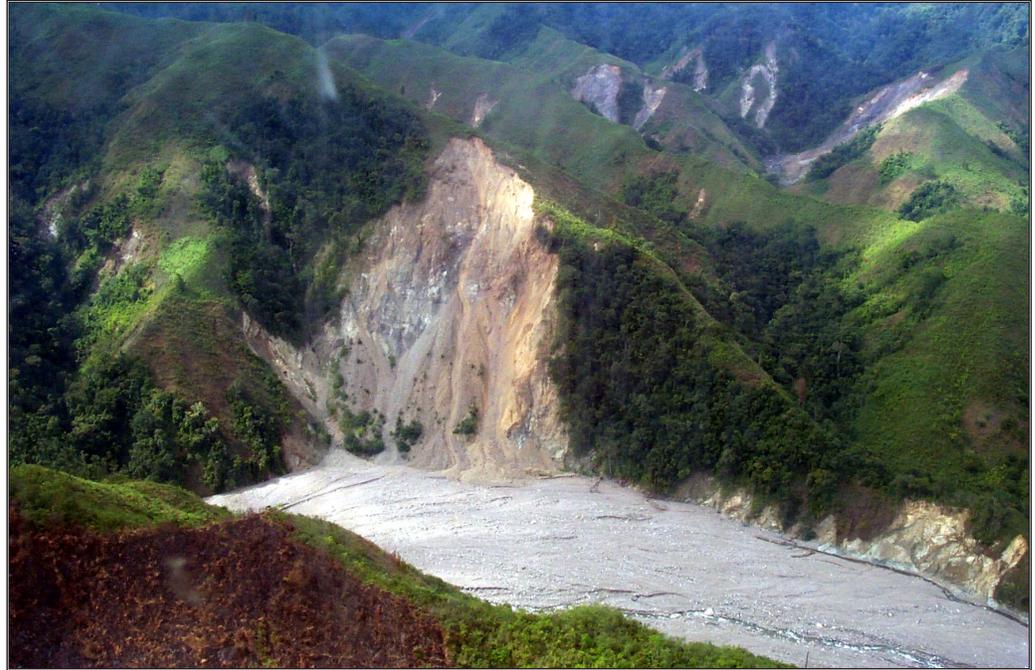
Figura 5.
Fotografía aérea
de la corriente de
sedimento produ-
cida por los flu-
jos de escombros
del Río Viejo, trib-
utario del Río
Cangrejal, el cual
pasa por La Ceiba.

Las ciudades de La Ceiba y El Progreso, así como los poblados de Marale y La Libertad, resultaron más afectados por los problemas de sedimentación derivados de los deslizamientos de tierra, que por éstos mismos. Las voluminosas corrientes de sedimentos que obstruyeron los ríos que pasan cerca de estos centros de población han provocado la avulsión de ríos y el desvío de las aguas de la crecida hacia áreas residenciales. En La Ceiba, El Progreso y La Libertad, una extremadamente elevada concentración de flujos de escombros y deslizamientos de escombros en las vertientes corriente arriba que salen de estos centros han inundado con sedimento a los arroyos. En los próximos años lo anterior ocasionará problemas por inundaciones y desviaciones de arroyos (figura 5). En la población de Marale, en el centro de Honduras, un importante hundimiento de rotación ocasionó problemas similares; el hundimiento depositó escombros en el arroyo que pasa cerca de la población (figura 6).

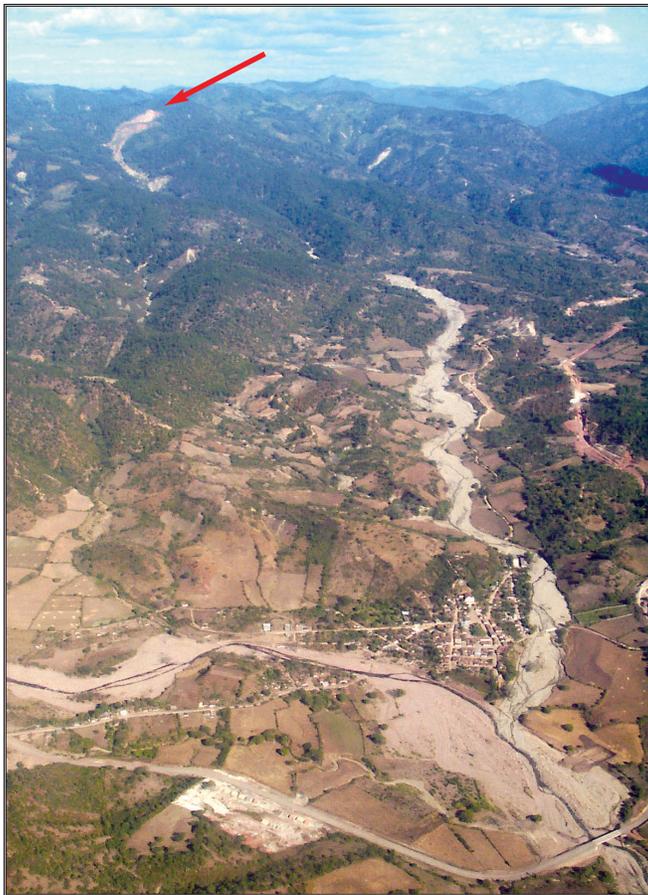
Figura 6. Fotografía aérea del poblado de Marale, a la derecha en primer plano; a lo lejos se aprecia la corriente de sedimento producida por un gran hundimiento de rotación (flecha).

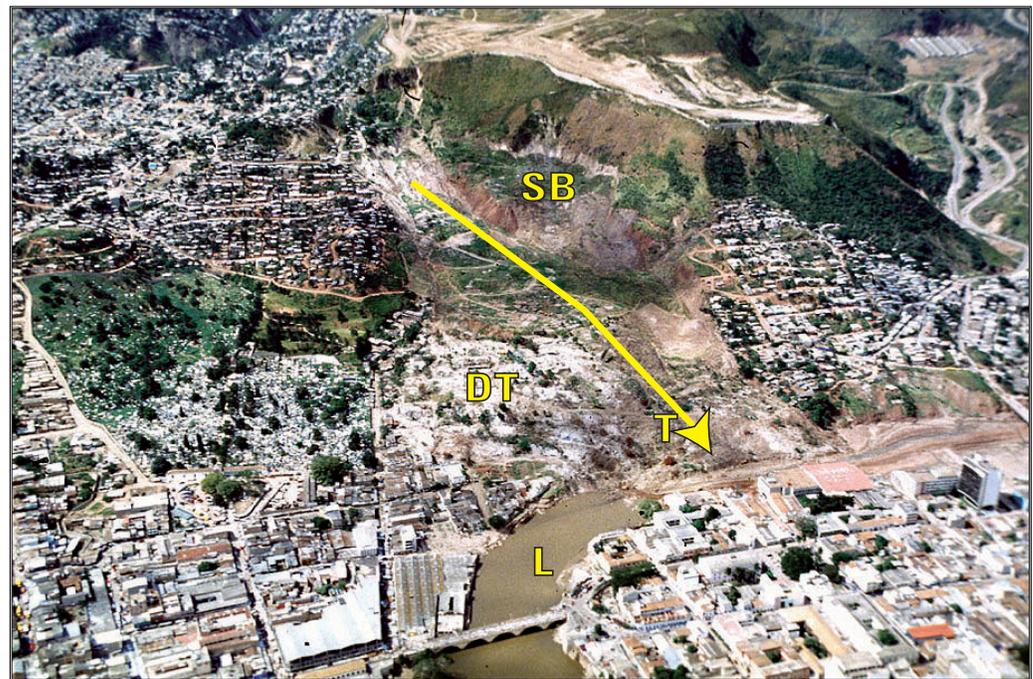
Figura 7. Vista aérea del deslizamiento de tierra El Berrinche, un hundimiento/flujo rotatorio de tierra complejo que represó al Río Choluteca, en Tegucigalpa. La flecha indica la dirección del desplazamiento de la lengua del flujo de tierra. "T" denota la punta del deslizamiento de tierra que represó al río; la "L" señala la laguna represada por la punta del deslizamiento de tierra.

Otro profundo deslizamiento, representado por un hundimiento/flujo rotatorio de escombros con un volumen de 400,000 m³, destruyó numerosas viviendas de la sección de Tegucigalpa conocida como Colonia El Reparto (figura 8). Este deslizamiento de tierra se produjo el 31 de octubre, a media mañana y tuvo una duración de varias horas. El movimiento final del hundimiento ocasionó la formación de un flujo de escombros, el cual se formó a partir de la excesivamente inclinada punta del desliza-

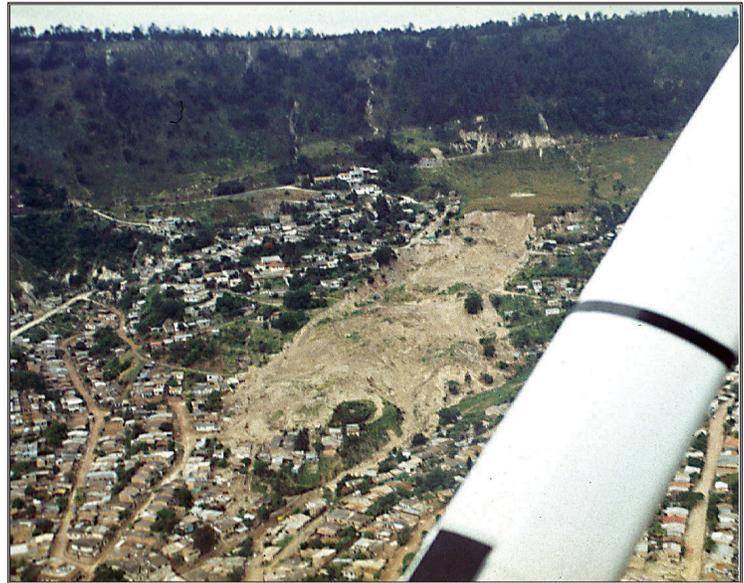
Figura 8. Vista aérea del hundimiento/flujo de escombros El Reparto.

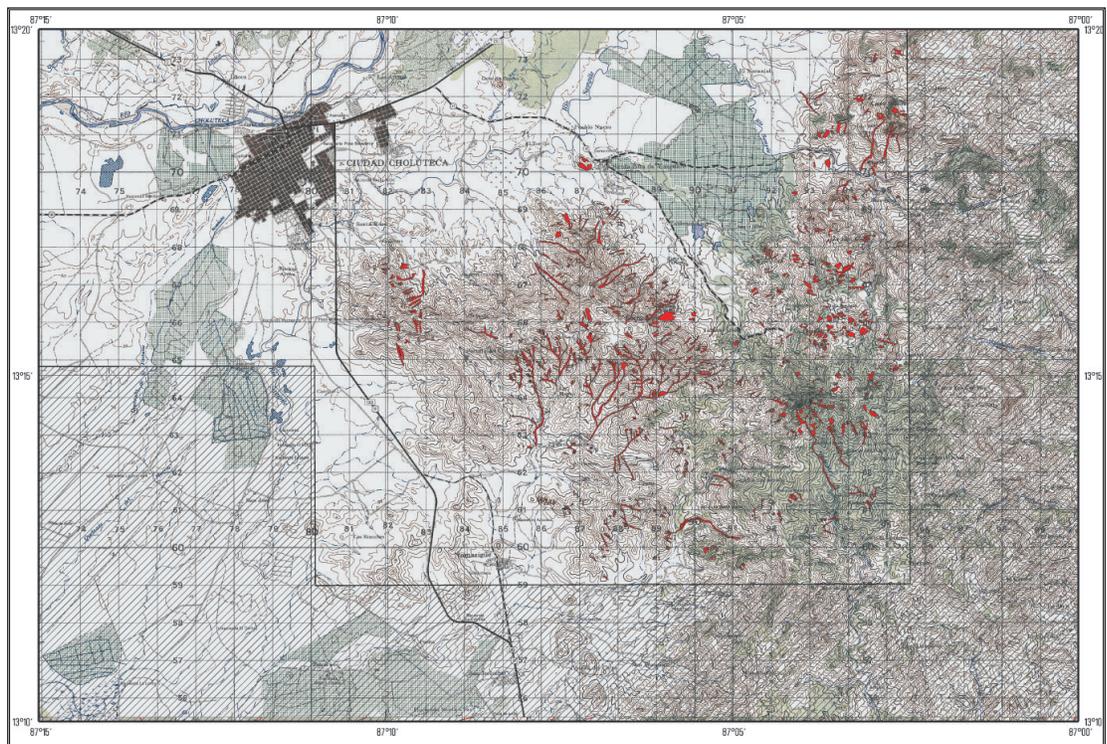
Figura 9.
Mapa inventario del deslizamiento de tierra del área de Choluteca, al sur de Honduras.

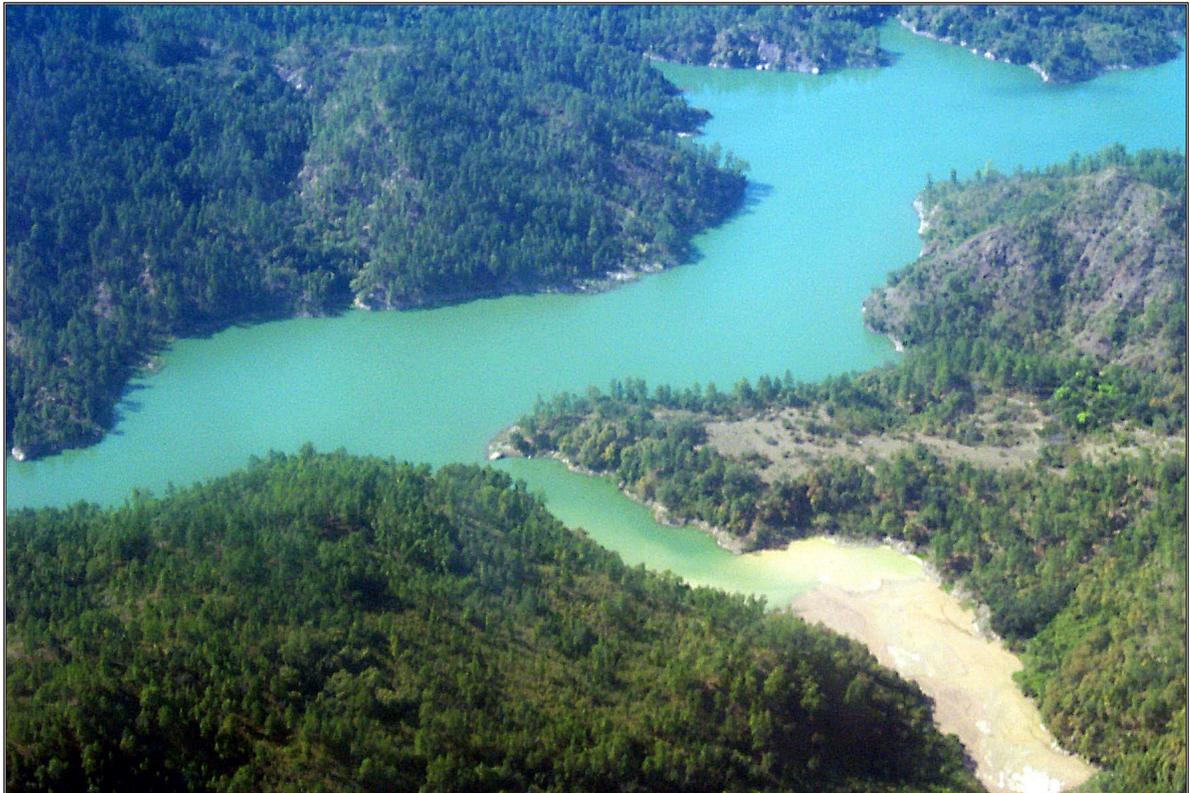
Figura 10. Vista aérea de la corriente de sedimento producida por flujos de escombros cerca de La Libertad. Se puede apreciar el flujo del sedimento bajando hacia el Río Quirima y la represa El Cajón. El área más clara del brazo derecho de la represa corresponde casi totalmente a sedimentos.

Áreas con una elevada concentración de flujos de escombros, en las fuentes acuíferas del Río Quirima y del Río Frío (figura 15). Estos flujos provocaron la destrucción de numerosas viviendas ubicadas en la planicie de inundación del Río Frío, cerca de La Libertad, y enviaron una enorme corriente de sedimento al Río Quirima, llegando a rellenar el brazo de la represa El Cajón, sitio en el que esta corriente desemboca en la represa (figura 10).

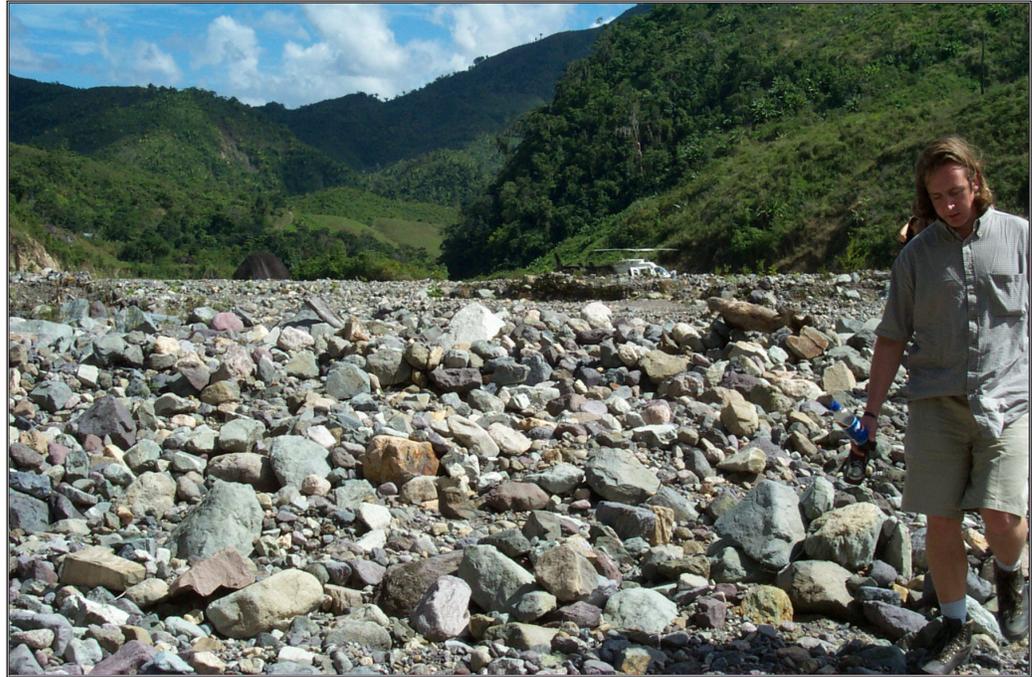
Figura 11. Vista de la planicie de inundación del Río Viejo en la que se puede apreciar lo grueso del sedimento.

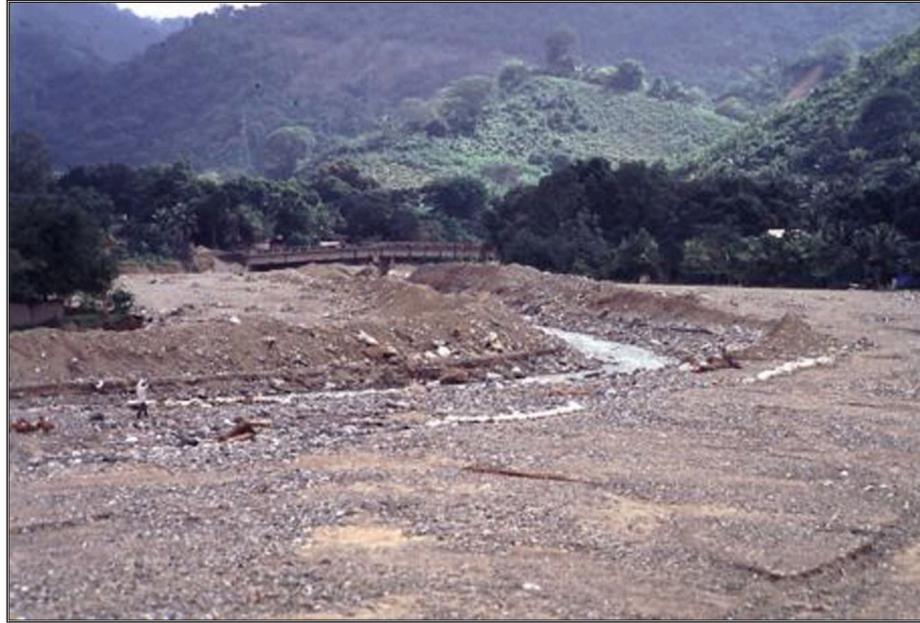
Figura 12. Vista corriente arriba de la planicie de inundación de Río Pelo, en El Progreso, en enero de 1999. Se puede observar la invasión del canal del río por sedimento producido básicamente por el desgaste del canal originado por la erosión en la vertiente corriente arriba al paso del huracán Mitch.

El volumen del sedimento producido por los deslizamientos de tierra de este cuadrángulo y, en particular, en la vertiente del Río Pelo, no es lo suficientemente grande como para explicar la inundación de sedimento aluvial del canal del río a su paso por la ciudad de El Progreso (figura 12). Después de observar tan pocos deslizamientos de tierra en las fotografías aéreas de la vertiente del Río Pelo que fueron tomadas después del paso del huracán Mitch, lo que se puede concluir es que el sedimento es producto principalmente del desgaste provocado por la erosión.

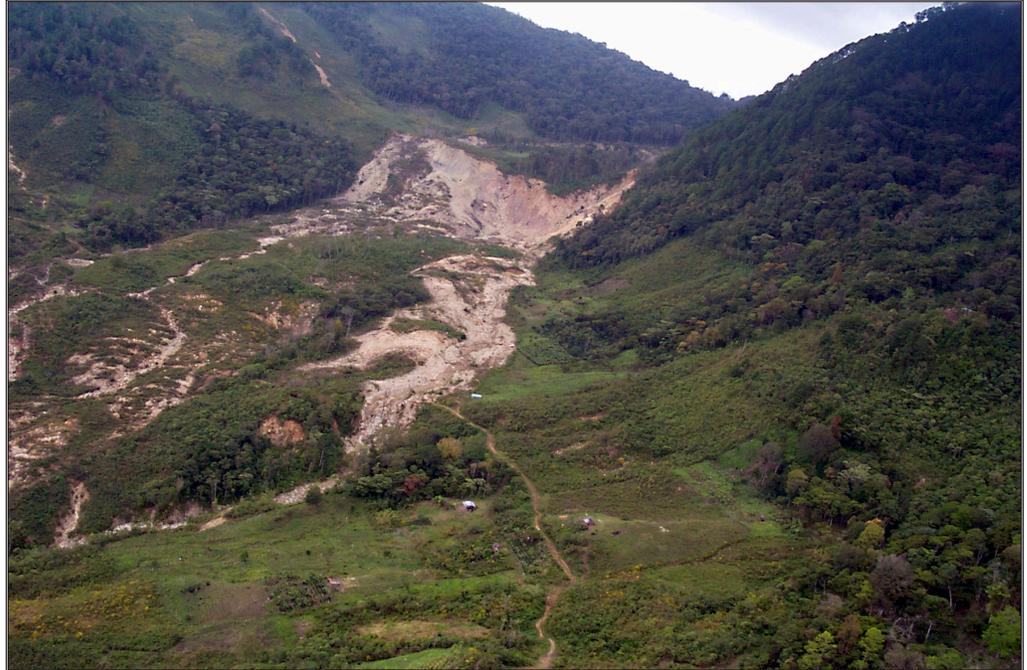
Figura 13. Corriente de sedimento ocasionada principalmente por los deslizamientos de tierra depositados en el brazo de la represa El Cajón.

Los deslizamientos de tierra de los drenajes superiores de las corrientes que desembocan en la represa El Cajón han creado dos corrientes de sedimento de 5 km de longitud cada una, las cuales se fusionan y han venido depositado grandes volúmenes de sedimento en la represa (ilustración 6, figura 13). Las fuentes acuíferas del Río Chilistagua y de la Quebrada de Yorito cuentan con cientos de flujos de escombros y varios hundimientos / flujos de escombros grandes y profundos (figura 14) que están bien comunicados con la red fluvial.

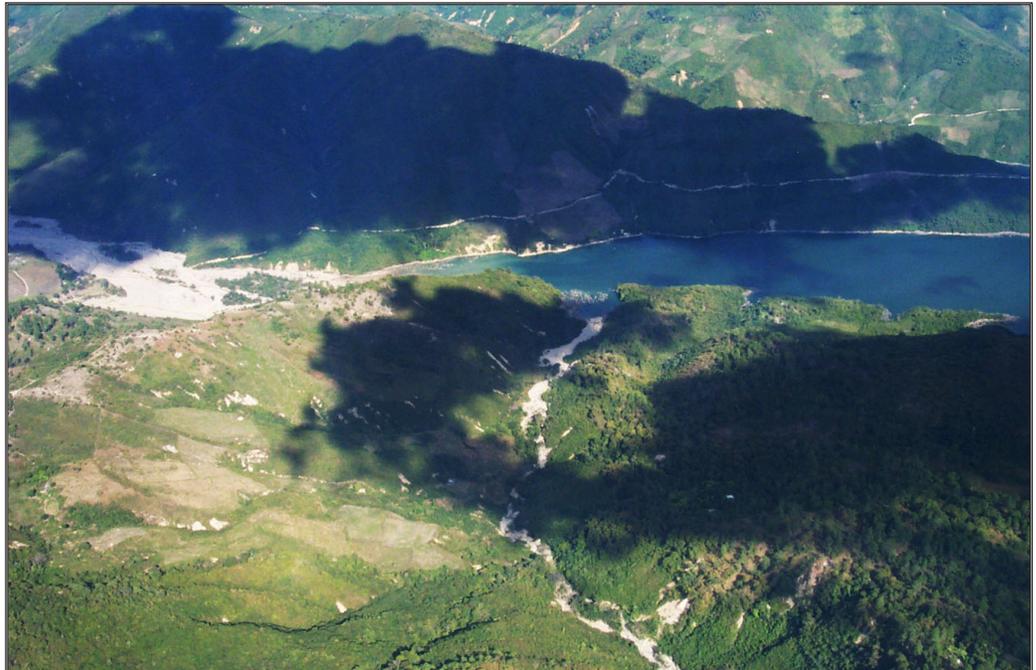
Figura 14. Depresión / flujo de escombros profundos en las fuentes acuíferas del Río Chilistagua, arriba de la represa El Cajón.

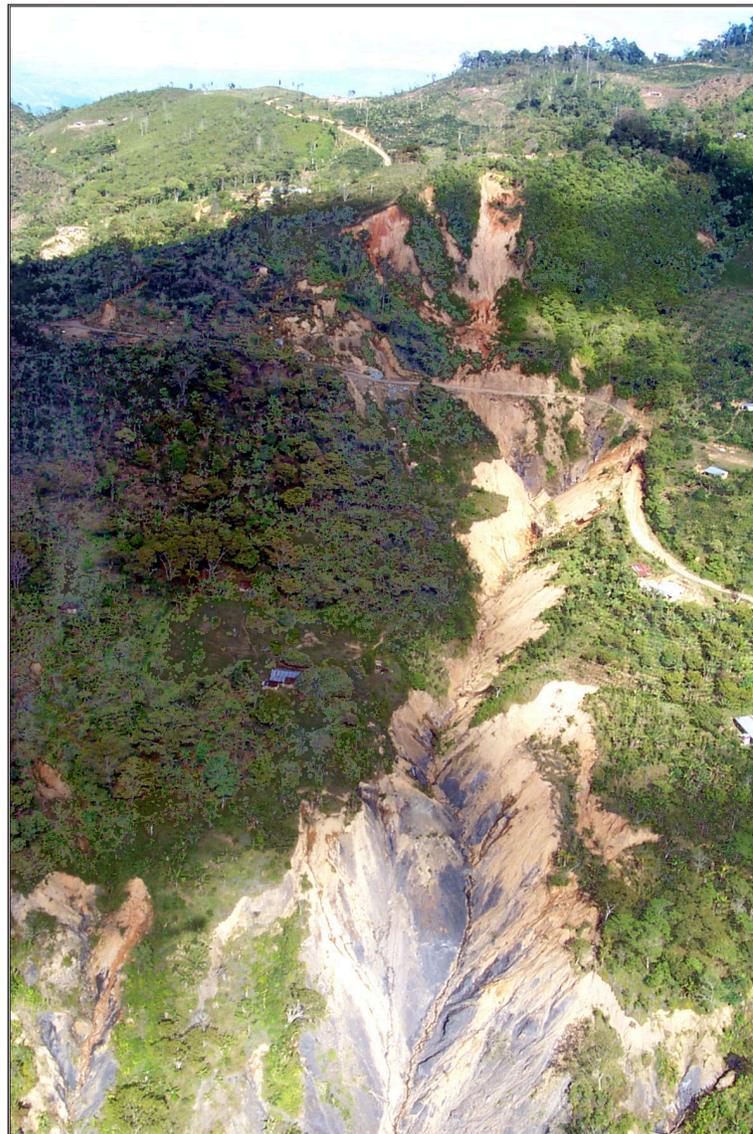
Figura 15. Foto aérea oblicua en la que se observan las concentraciones de flujo de escombros típicas de las fuentes acuíferas del Río Frío y del Río Quirima.
